Castrum

A Castrum Bene Egyesület Hírlevele

CASTRUM

9. szám

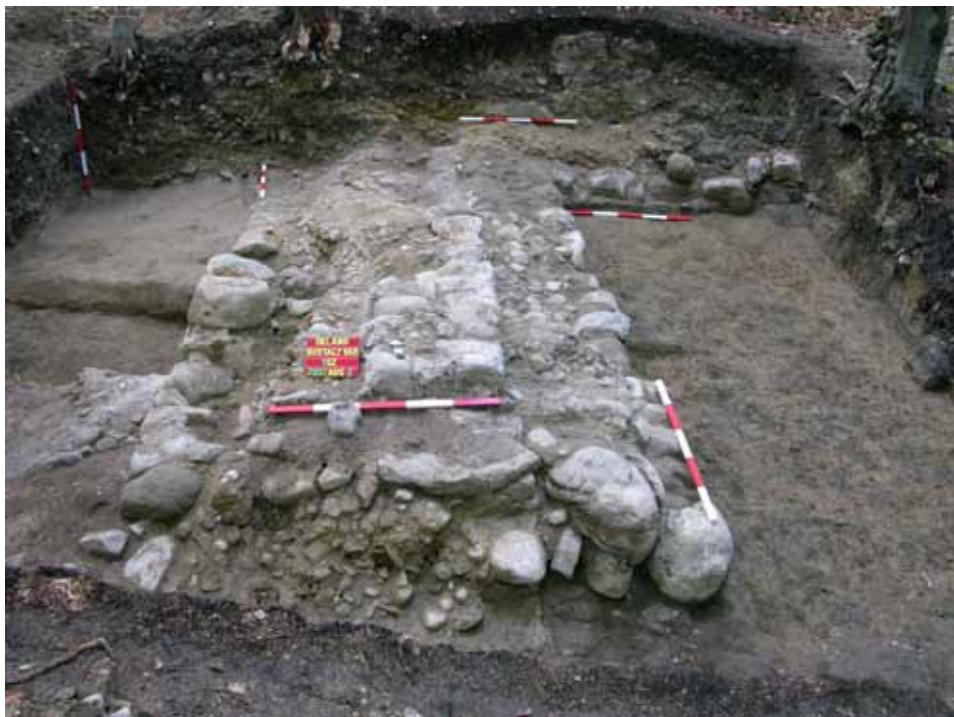
5. A 2007-ben nyitott szelvény délről

A felszínre bukkant falrészletek és a korábbi felületek bővítése alapján egy $6 \times 6,5$ m kiterjedésű szelvény megnyitása mellett döntöttünk. A szabványosnál nagyobb szelvény kitűzését részben a korábban már feltárt felületek kiesése, másrészt a várfalak és környezetük összefüggéseinek nagyobb felszínen való feltárása és megismerése indokolta, ugyanis egy másik szelvény nyitásáról már kezdetben le kellett mondanunk. A feltárási munkát jelentősen megnehezítette az erdős környezet, valamint az a tény, hogy a 20. század elején folytatott kőkitermelés alaposan megbolygatta a rétegeket. Szelvényünk déli-délnyugati részén hosszas munkával távolítottuk el az 1970-es évek ásatása idején feltöltött korábbi kőkitermelő/kincskereső gödör anyagát.

Kutatásunk során a szelvény teljes hosszában feltártunk egy 1,50–1,70 m széles, külső és belső falsíkjain hasított, megmunkált (zömében homokkő anyagú) kövekből kiképzett, durva kavicsos, mészrögös habarcsba rakott falazatot (4-5. kép), melynek belső magját enyhén meszes agyaggal kevert kavicsból és kisméretű kövekből álló faltöltelék képezte (F-1). A korabeli, belső járószinthez képest átlagosan 0,50–0,65 m magasságban megmaradt nyugati fállal szervesen egybeépült, derékszögben forduló északi falat szelvényünk szélében értük el. Így csupán belső falsíkját tudtuk kibontani, ennek magassága helyenként elérte az 1,25 m-t is, felületét a kövek közti mélyedések elegyengetésére sárgásbarna színű vakolattal fedték. Ehhez a falhoz belülről másodlagosan épült hozzá egy 0,70–0,90 m széles fal(köpeny), melynek anyaga és technikája az F-1 falazatához meglehetősen hasonló. Falsíkját nagyméretű görgetegkövekből képezték ki, erős kötésű, homokos,

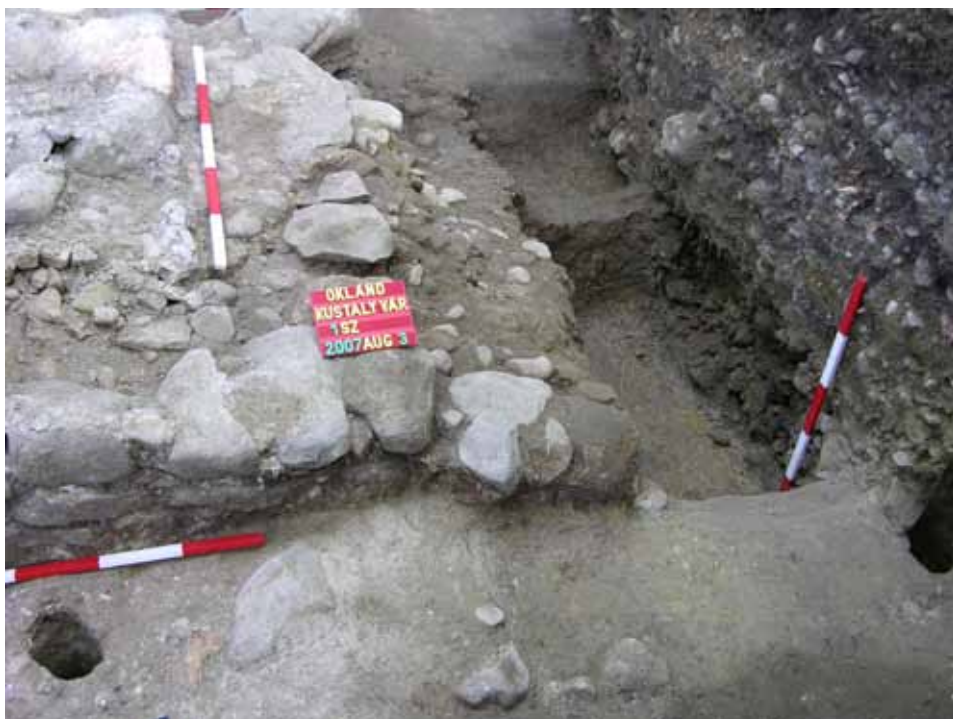
7. A vár bejárata

A kutatásra kiválasztott terület azért is bizonyult szerencsésnek, mert nemcsak a leg-
épebb falszakaszokat, hanem a délnyugati oldalon a kövár bejáratát, kapujának helyét
is sikerült megtalálnunk (7. kép). A szelvény déli harmadában, a fal 40–50 cm magas,
egyenletesen kiképzett felületén kibontott faszenes, letaposott járószint, a fölötté talált
gerendamaradványok, illetve egy kiképzett falsík (a bejárat nyílásának északi falkávája)
jelezték ennek helyét. A bejárat szakaszon mindkét fal szerkezetébe nagyobb méretű kö-
veket raktak a töltelék közé. Az utolsó napon a várfal tövében kibontott két nagyméretű,
egymástól 2,5 m távolságban lévő, 35–50 cm mély, 20 cm átmérőjű oszlophely (barna, fa-
szenes, habarcsos betöltéssel) felveti egy olyan fakapunak a létét, melyet a fal külső síkja
előtt helyeztek el. A falon kívül, a bejárat előtt mintegy fél méter szélességben feltárt vas-
tag, köves alapozású habarcsréteg szintén a bejáratnál (lépcső?) lehet összefüggésben.

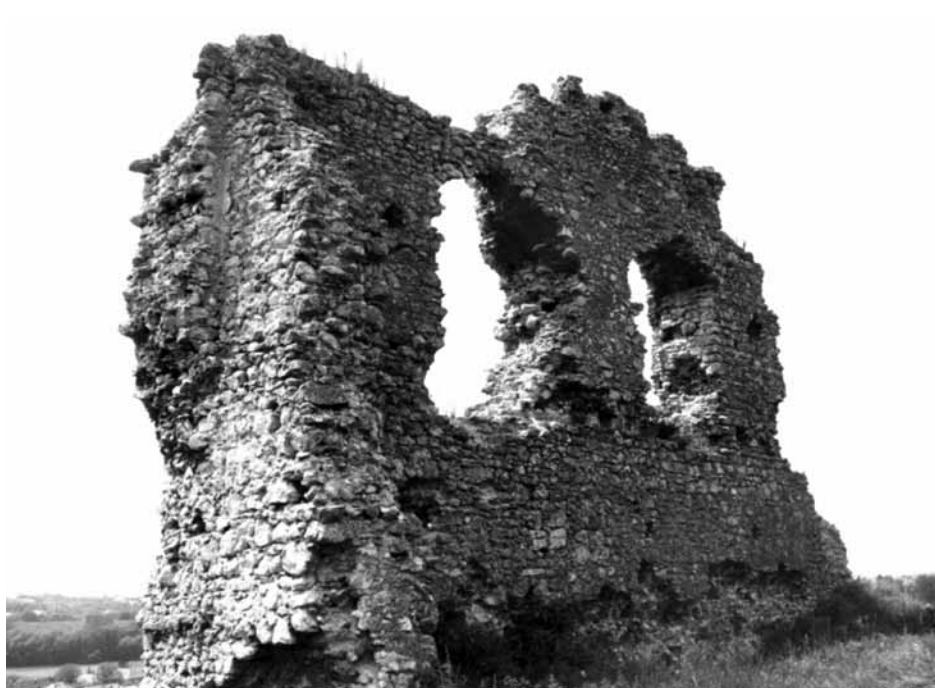
6. A nyugati palotafal a helyreállítást megelőzően

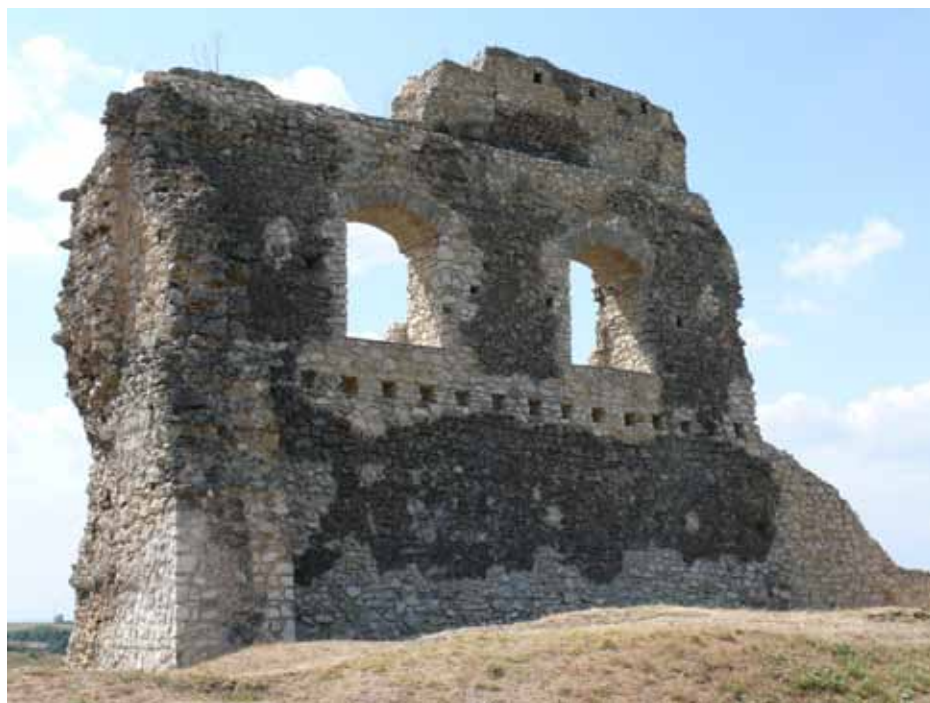
7. A nyugati palotafal a helyreállítást követően

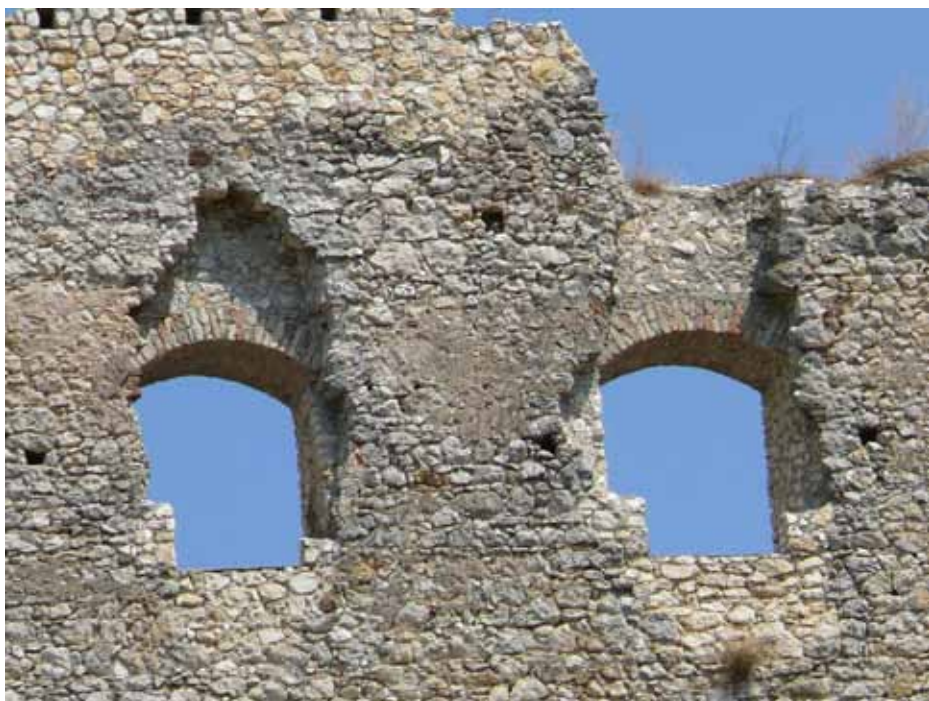
8. A nyugati palotafal kívülről, az eredeti vakolatmaradványokkal

A 19. század második felében a keleti, udvari palotafalból is jelentős részek állhattak még. A palotaépület északi része és a déli tér közötti átjárást a válaszfal közepén elhelyezett, nyugati kávéja alapján ma is ismert ajtónyílás biztosította (11. kép). A Hencz-féle felmérésen az osztófal, valamint az ajtó még teljes kiterjedésében szerepel (2. kép). A palotaépület nyugati falának külső oldalán a korban kedvelt rózsaszín vakolat maradványai figyelhetők meg (8. kép).

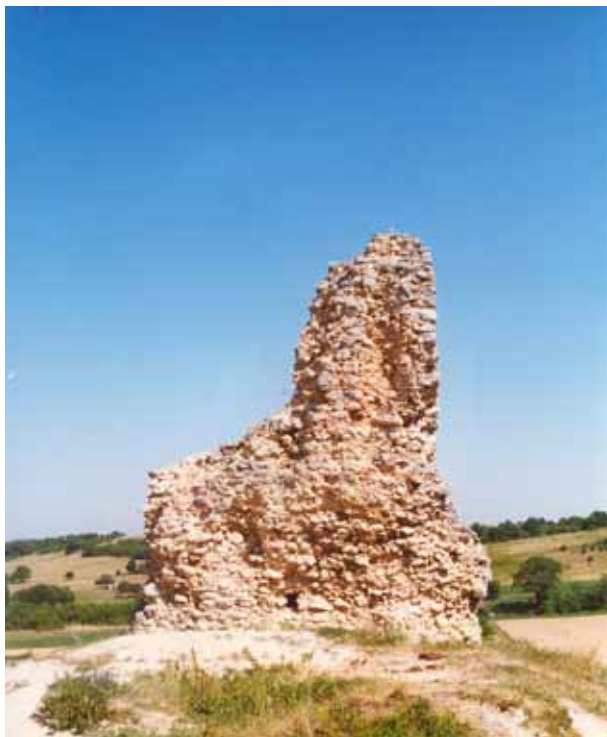
10. A palotaépület északi falcsonkja az ott megfigyelhető kürtőszerű mélyedéssel, a helyreállítás előtt

emeleti fűtőberendezés feltételezése vethető el. Az északi palotafal a várfallal van egybekötve; amely íves lefutással indul az épület sarkától.

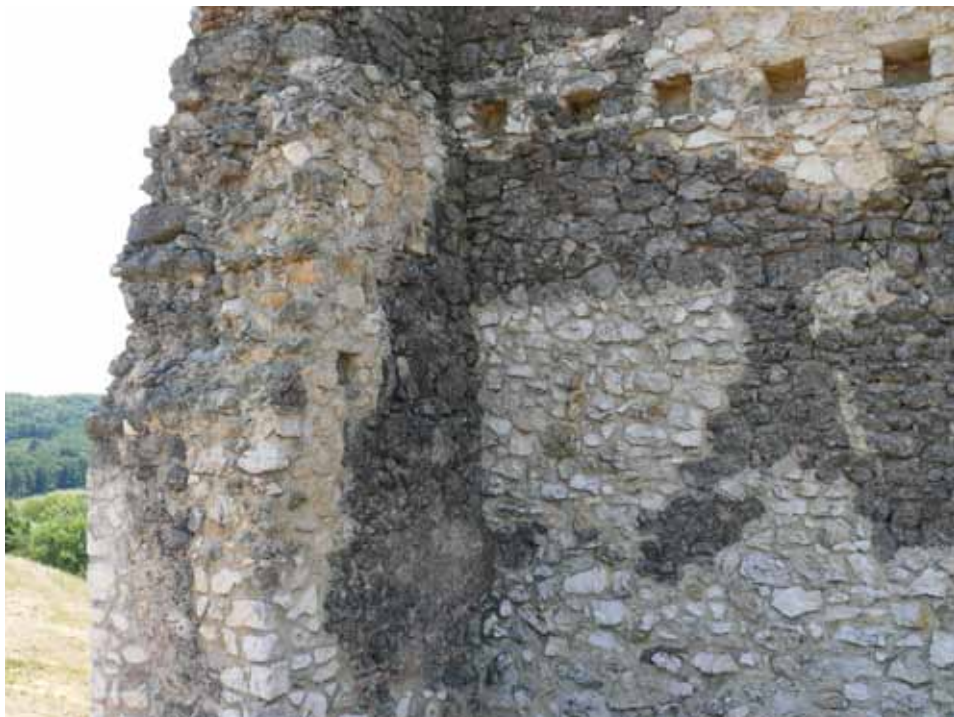
11. A palotaépület osztófala a két helyiség közötti ajtónyílás nyugati kávéjával

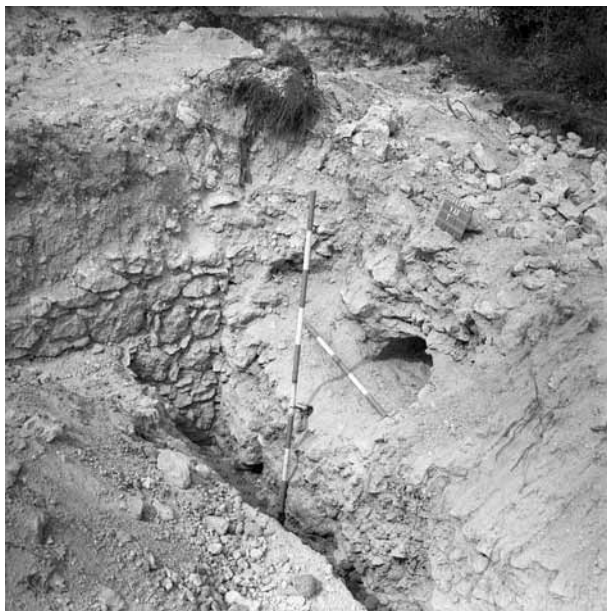
14. A torony északnyugati sarka a kis ablakkal és az északkeletről becsatlakozó fallal

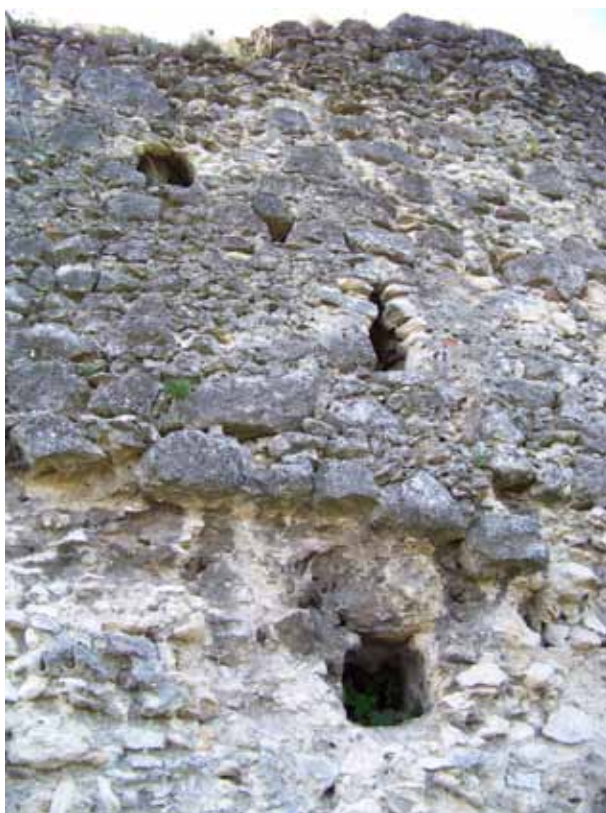
18. A keleti oldalazó védőmű lövésekkel áttört keleti fala, részlet

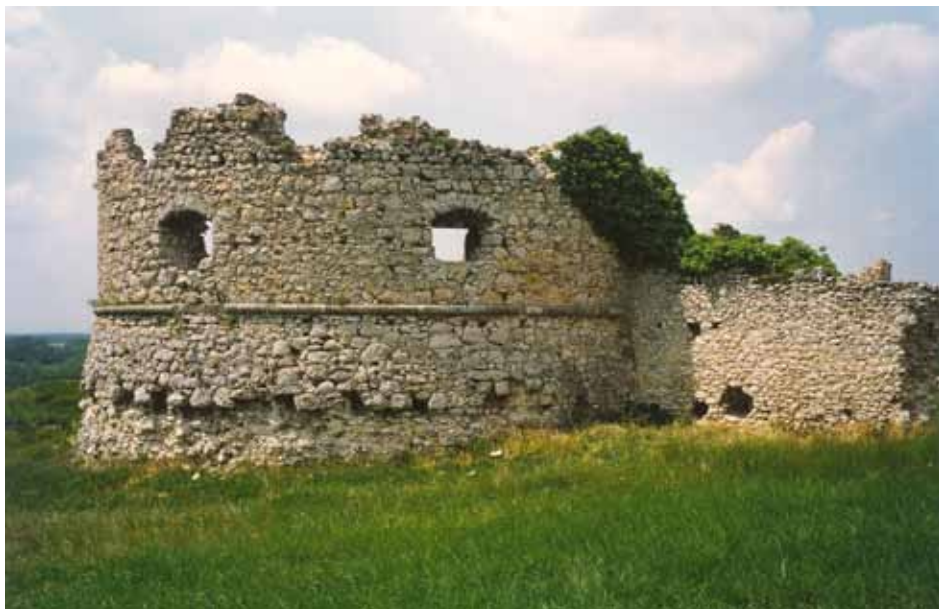
19. A rondella keletéről a helyreállítás előtt

A 10 m átmérőjű rondella alsó, ferde síkú részét hengeres övpárkány zárja le, amelyet kívül függőleges falsíkú, kifelé szűkülő boltozott lőrészekkel tagolt falszakasz koronáz (19–20. kép). A Hencz-féle felmérési rajzon négy lőrés szerepel; ma három lőrés látható viszonylagos épségben. A keleti oldalon a hely szűkossége miatt lőrés nélküli holttér kialakítására volt csak lehetőség: így eredetileg minden bizonnyal négy lőréssel látták el a védművet. Bár a Hencz-féle alaprajz (2. kép) (illetve annak jelölésrendszere) alapján nem dönthető el egyértelműen, hogy a rondella ma lepusztult nyugati falán valóban létező lőrést jelöl vagy annak csak feltételezett helyét mutatja, mindenesetre a védelmi szempontokat mérlegelve logikusnak tűnne még egy lőrés léte a nyugati oldalon, hiszen ez tette volna lehetővé a – fokozottan védendő, megerősítendő – bejárat rész védelmét. Ezt támaszthatná alá a Rómer-hagyaték vázlata, ahol (2. kép) a nyugati oldal is épségben szerepel, ugyanakkor nem tekinthetünk el a nyugati várfal részleges takarásának tényétől. A keleti lőrésben a kökeret vízszintes áthidalója is megmaradt; a másik kettőben ma

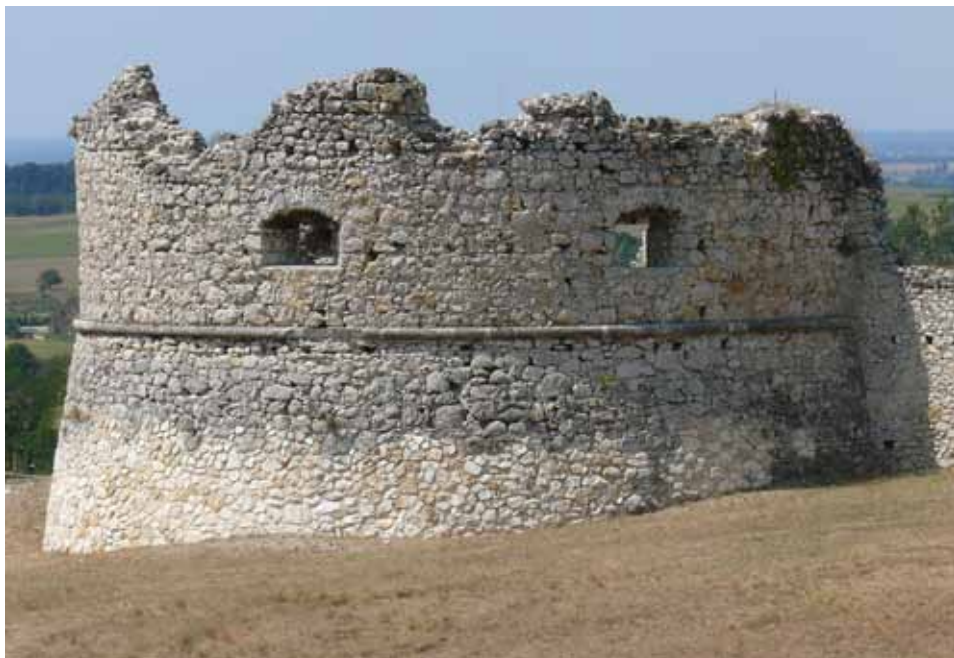
20. A rondella keletéről a helyreállítás után

¹⁶⁰ A rondella falhiányainak, kiromlásának pótlásakor a kőművesek nem ügyeltek a korabeli falazási mód megtartására, (körbefalazásra) falegyenek kialakítására.

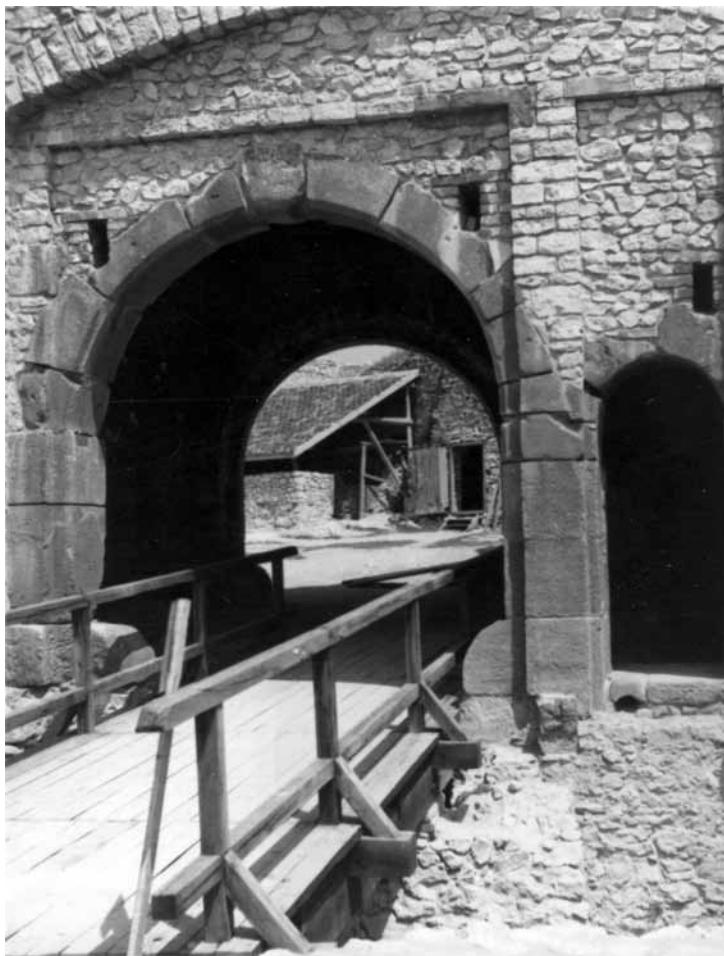
10. Az eredeti köveiből összerakott felvonóhidás, kettős belső kapu

A régészeti feltárás ismertetésénél már volt szó arról, hogy a kapu előtt farkasverem helyezkedett el és abból előkerült a vörös homokkőből faragott kettős, tehát gyalog- és lovaskapuból álló nyílás keretének minden faragottkő részlete, amelyeket össze lehetett állítani és ilyen módon rekonstruálhatóvá vált az építmény. A lovaskapu nyílását két-szárnyú kapu és az előtt felvonóhid zárta. A felvonóhid kétkarú volt, felhúzott állapotban belső szakasza a kapunyíláson belül megtalált belső verembe mélyült. A zárószervezetek nem készültek el, csupán ácsolt híd épült a lovaskapu elé.

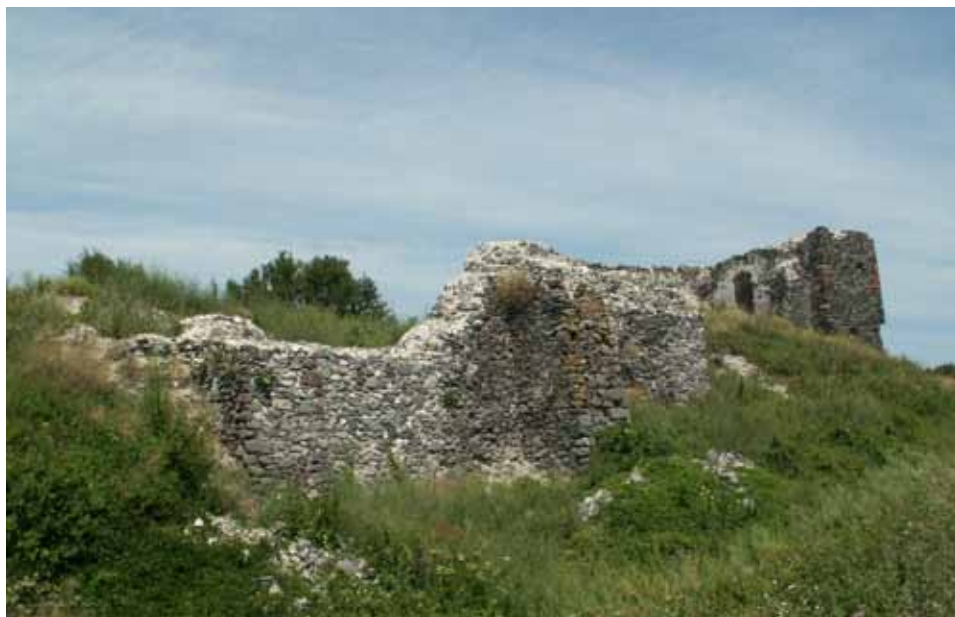
3. A délkeleti várfal az állagmegóvás után, a szárazárok külső feléről fotózva 2008-ban

A csobánci vár földfelszín feletti külső várfalának állagmegóvása e két területen törént helyreállítással lezárult. Kívételt képeznek még a magányosan álló, s folyamatosan romló támpillérek. Az elvégzett munka eredményeként a falak pusztulási folyamata megállt, a kisméretű koronaszint-emelés pedig lehetővé teszi, hogy a későbbiekben akár

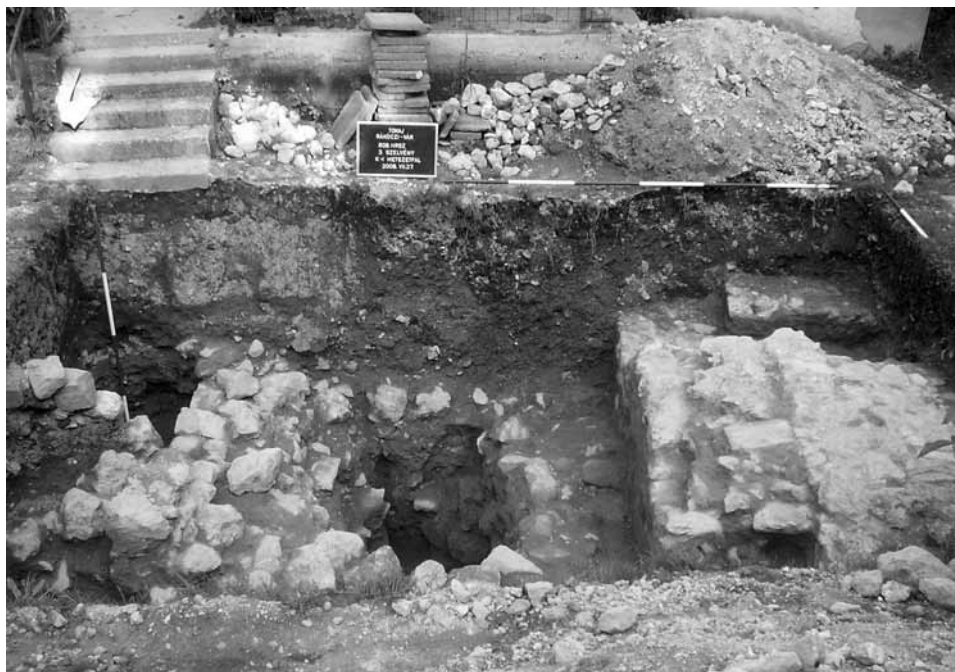
2. A belső vár lakótornyának alapjai a 608-as telken

A következő terület, amit 2008-ban tovább vizsgáltunk, az a belső vár DNy-i sarkában általunk vélelmezett lakótorony, amelynek 260, illetve 310 cm széles falait tavaly már megtaláltuk a 608. hrsz.-ú telek udvarán (6. kép). Idén a torony belsejében nyitottunk egy 6×4 m-es kutatóárkot, ahol a belső stratigráfiára vártunk választ. Ez a szelvény ebből a szempontból nem volt igazán sikeres, mivel kifejezetten egy valamikori lépcső-alapozásra(?) sikerült ráásnunk, ami árunk nagy részét „kitakarta” (2. kép). Csak a kutatott terület É-i részében találtuk meg két négyzetméteren a padlószintet – igaz, itt egy tűzvészben megégett fapadló elszenesedett nyomaira bukkantunk, mely sajnos sok leletet nem tartalmazott –, ezért kora egyelőre bizonytalan (3. kép). Mindenesetre
